**CONSILIUL DE MONITORIZARE A IMPLEMENTĂRII CONVENȚIEI ONU  
PRIVIND DREPTURILE PERSOANELOR CU DIZABILITĂȚI**  
Autoritate autonomă sub control Parlamentar

R A P O R T

Complexul de Servicii Sociale pentru Persoane Adulte cu Dizabilități Dărmănești - LMP  
Bradul, LMP 1 Moinești, LMP 2 Moinești, LMP 3 Moinești, jud. Bacău

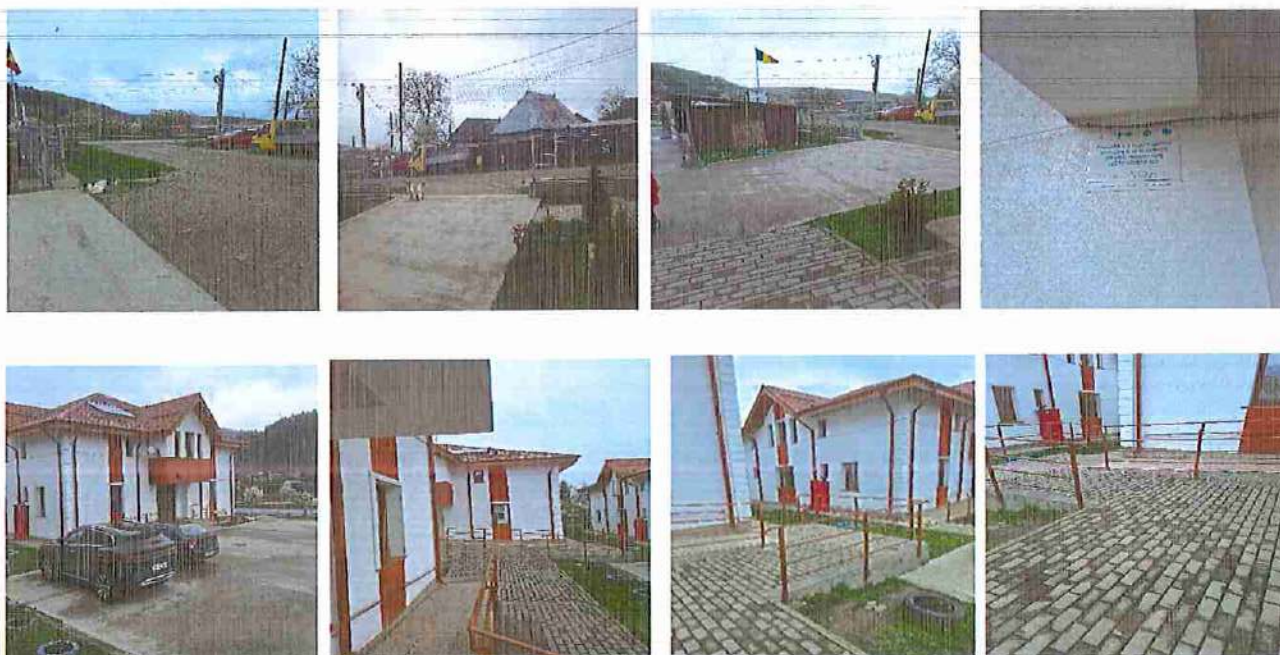
Clădirile LMP-urilor 1, 2 și 3 sunt prevăzute cu rampe de acces, acestea fiind necesare potrivit declarațiilor personalului întrucât imobilele au fost proiectate astfel încât să asigure accesul facil și fotoliilor rulante. De la parter către etaj nu există rampe, ci doar scări prevăzute cu balustrade înalte, de aproximativ 1,5 m, care protejează beneficiarii de riscul căderii în gol.

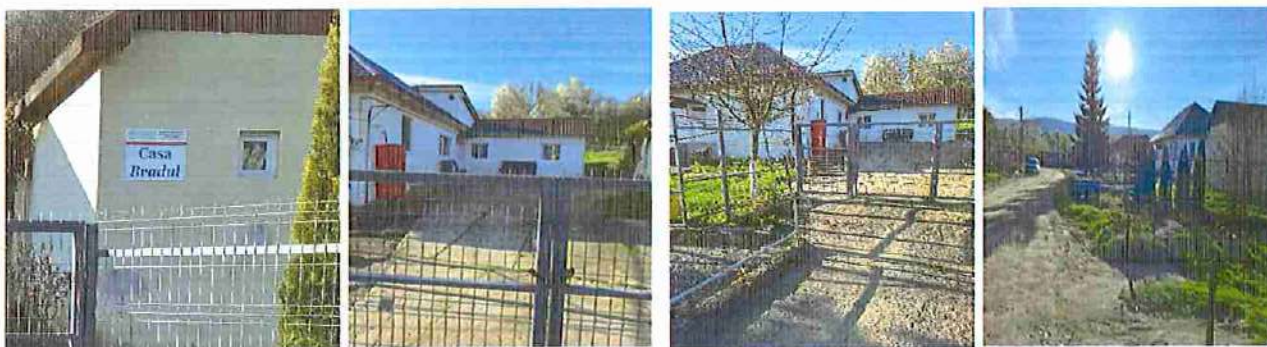
Clădirea LMP Bradul nu este accesibilizată cu rampe de acces, pragurile dintre încăperi sunt înalte, iar sala de mese este mai înalta decât restul încăperilor cu aproximativ 15 cm.

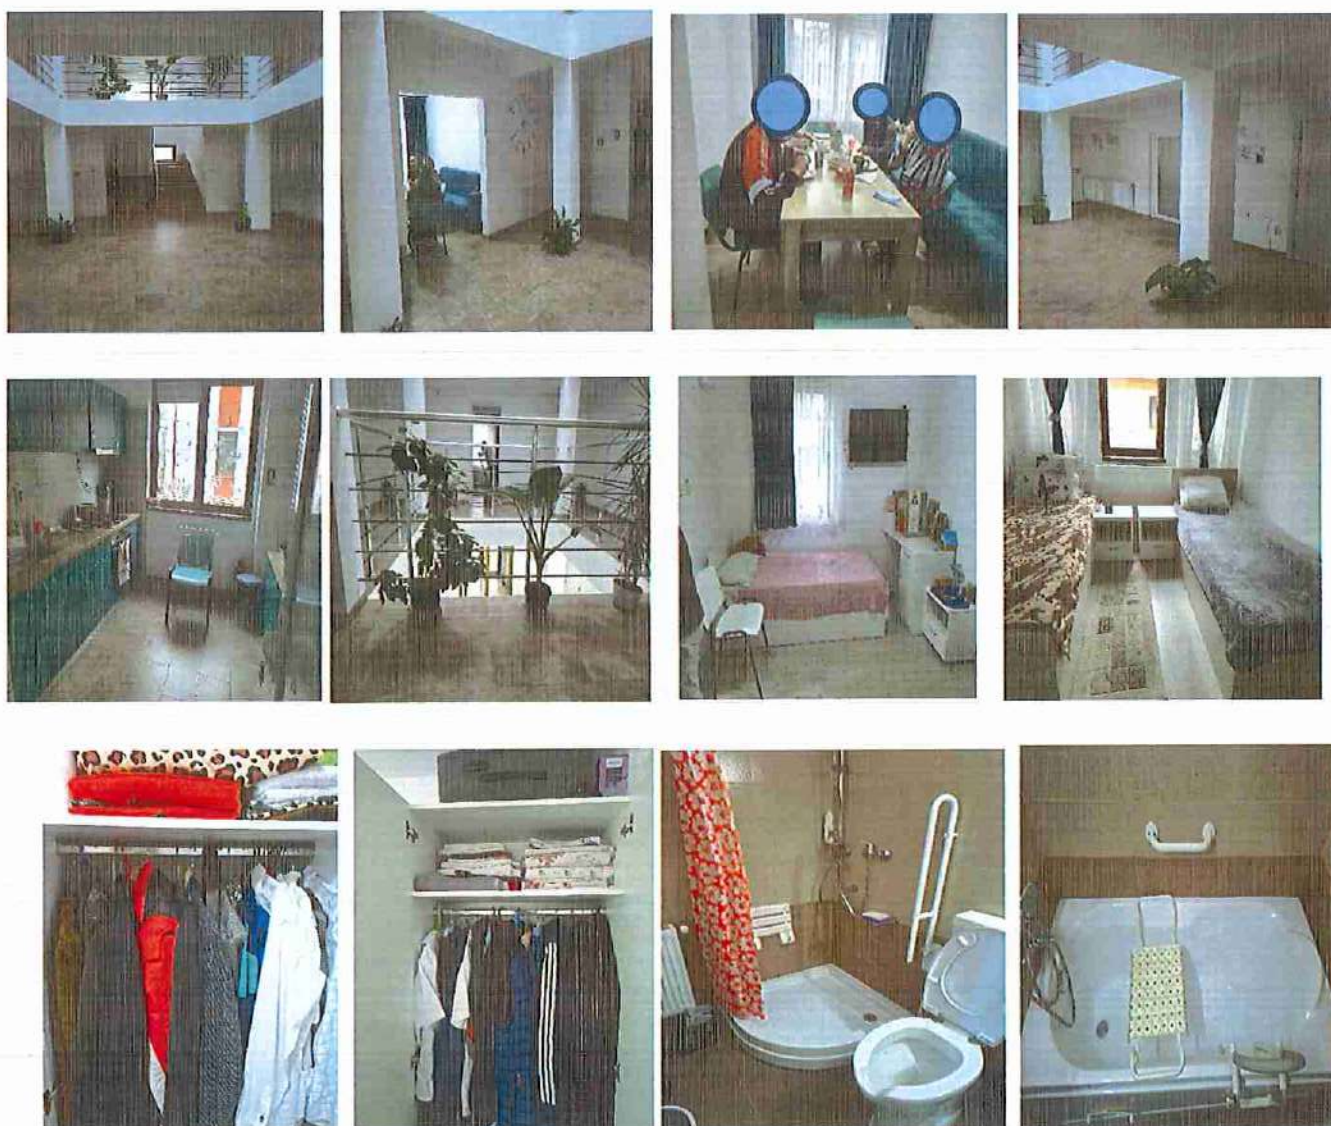
La etaj există 3 dormitoare, dintre care 2 sunt prevăzute din construcție cu spații cu destinație de dressing pentru beneficiari. Dormitoare sunt dotate cu un pat sau două, noptieră, lampă de iluminat, birou, televizor și dulapuri. Fiecare dormitor dispune de grup sanitar propriu (cu duș/cadă și WC).

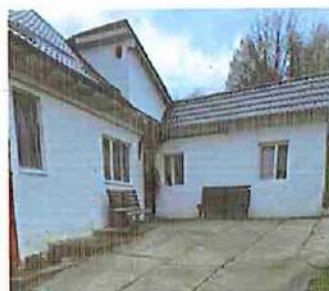
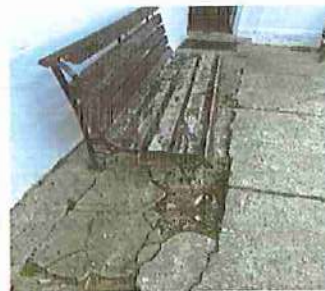
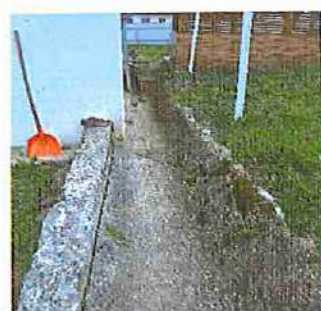
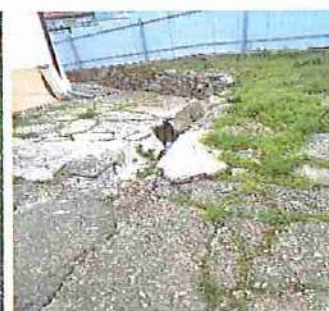
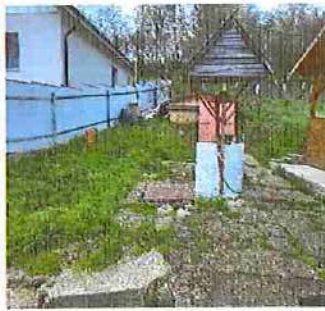
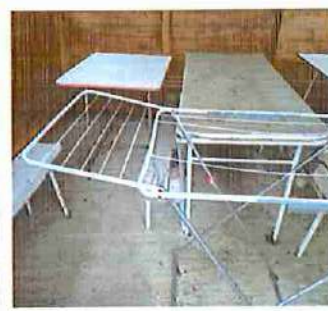
În curtea LMP Bradul, pavajul este grav deteriorat, iar în jurul clădirilor sunt șanțuri de dren neacoperite și deteriorate. Fântâna are capac și aparent bine securizată.

Locuința Maxim Protejată Bradul este un imobil vechi, deteriorat sau renovat superficial, organizat pe parter. Beneficiarii dispun de trei dormitoare și un singur grup sanitar, spațiu destinat activităților comune, bucătărie și spațiul pentru servirea mesei.

În aceeași curte mai există o clădire cu destinația de magazie, spălătorie și vestiar pentru personal, unde încălzirea se realizează cu calorifer electric aparent foarte vechi. Foișorul dotat cu bănci era momentan nefolosit, intrarea fiind blocată cu stativul pentru uscat rufe.

În jurul locuinței există un teren relativ mare, cu vie și livadă, însă spațiul betonat din jurul locuinței este deteriorat și poate reprezenta un pericol pentru beneficiari.

1. Repararea pavajului deteriorat și acoperirea șanțurilor de dren de la LMP Bradul.
